Degradări ale straturilor picturale determinate de calitatea suportului în cazul unei icoane împărătești din secolul al XVIII-lea

Abstract

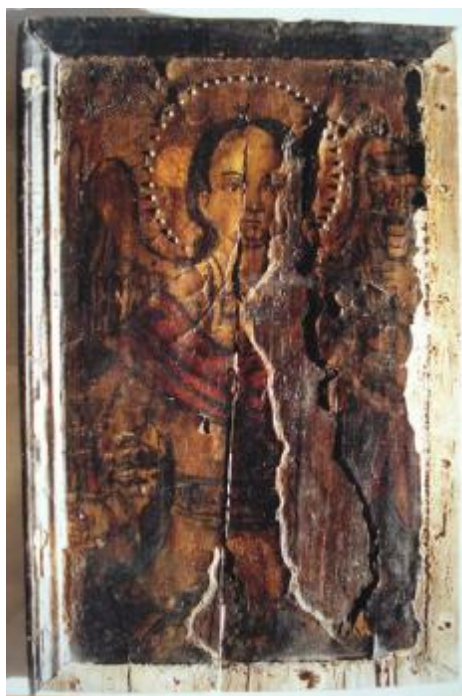
Foto 1. Ansamblu față înainte de restaurare

- Cele două planșe din care este alcătuit panoul, debitate tangențial au o ușoară curbură
- Îmbinarea adezivă a planșelor a cedat, fâșia de pânză aplicată pe îmbinare s-a rupt și cele două planșe s-au distanțat una de cealaltă cu 2-3 milimetri.

- Atât cu ochiul liber cât și în radiografie se observă fisura oblică a planșei din stânga și multiple fisuri orientate haotic, răspândite pe întreaga suprafață a suportului.

- În partea superioară a planșei din dreapta se observă o completare constitutivă dreptunghiulară.
- Panoul este fragilizat în urma atacului repetat al insectelor xilofage (*Anobium punctatum*, cu o frecvență cuprinsă între 15 și 200 de găuri de zbor pe 100 cm²). În fotografia Rx sunt vizibile și multiplele galerii produse de larve.

- În zona inferioară, datorită fragilizării suportului apar mici pierderi de material lemnos.
- Cuiele de lemn, cepurile cu care au fost înlocuite unele noduri și bagheta superioară au suferit un atac mai puternic, unele până la pulverulență, datorită esenței din care au fost confecționate (*Tilia tomentosa*).

- Două dintre baghetele ramei lipsesc.

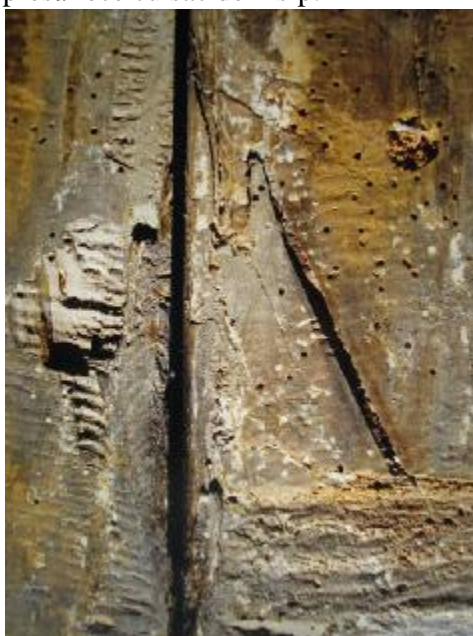
Foto 3. Detaliu verso

Fisura oblică a planșei din stânga (Foto 3) a determinat, în timp, fisurarea straturilor picturale pe aceeași direcție, combinată cu desprinderea acestora (Foto4). Deoarece jocul lemnului, de-o parte și de alta a fisurii, a fost diferit, a apărut și o detașare în plan.

După consolidarea generală a suportului cu Paraloid B72, fisura s-a obturat dinspre verso cu Covidez RLP, iar dinspre față, am injectat prin fisură și găurile de zbor clei cald de pește, soluție apoasă, în mod repetat. Pe suprafața picturii am aplicat o compresă umedă și caldă. Prin acest procedeu, straturile picturale au devenit mai flexibile și s-a putut executa presarea cu spatula electrică, fără pericolul apariției unor noi fisuri. În final am aplicat presă rece cu sac de nisip.

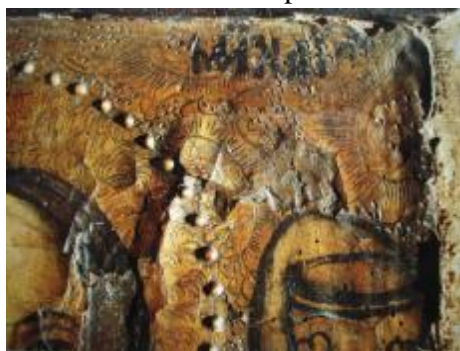
Foto 5. Detaliu față înainte de restaurare

În partea dreaptă, înspre latura superioară exista o desprindere combinată cu detașarea straturilor picturale, precum și o chituire ulterioară fragilizată, desprinsă (Foto 5). După demontarea traversei superioare s-a putut observa că această degradare este o consecință a existenței unei crăpături în

panou (Foto 6). Local, pe verso, s-a efectuat o impregnare cu Covidez RLP pentru stabilizarea panoului. Pe față, fragmentele desprinse și migrate au fost consolidate și fixate în același mod prezentat anterior. Chituirea ulterioară a fost îndepărtată și s-a aplicat un chit nou, în straturi succesive. La sfârșit, chituirea a fost integrată cromatic, punctiform, în culori de apă (Foto 8).

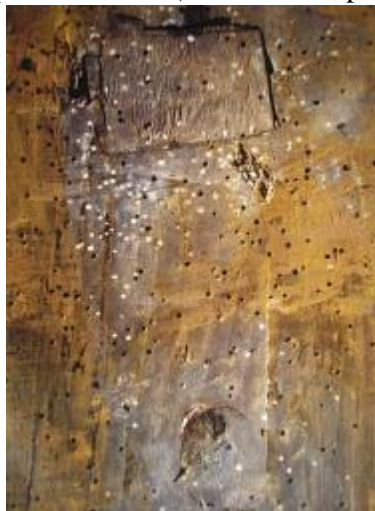
Foto 9. Detaliu verso, completare constitutivă

Tot în această zonă suportul are o completare constitutivă, din aceeași esență lemnoasă. Completarea are formă dreptunghiulară (3x5 cm), fibrele lemnoase au aceeași orientare cu a panoului, dar textura este mai fină (Foto 9). Îmbinarea cu suportul s-a făcut cu adeziv proteic, iar golurile rămase pe îmbinare au fost obturate cu mici pene de lemn. În timp, această completare a determinat fisurarea straturilor picturale, traseul fisurii fiind corespunzent cu conturul completării. Pe lângă aceasta, cleiul proteic și-a pierdut calitățile adezivo-coezive în timp iar atacul insectelor xilofage a fost mai accentuat.

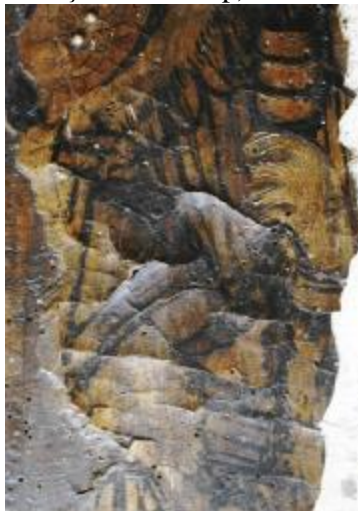
Foto 10. Detaliu față, desprindere oarbă

În zona mâinii stângi, în care Arhanghelul Mihail ține pocalul, există mai multe fisuri și o desprindere oarbă pe o arie însemnată (Foto 10). În această

zonă suportul conține un nod mijlociu fix peste care s-a aplicat o fâșie de pânză. Încercarea de a reda aderența straturilor picturale la suport cu ajutorul cleiului de pește nu a dat rezultat de această dată. De aceea, am recus la clei de piele, soluție apoasă 10%. Ca și în celelalte cazuri s-a continuat cu presa caldă (spatula electrică) alternată cu presă rece (marmură și sac cu nisip).

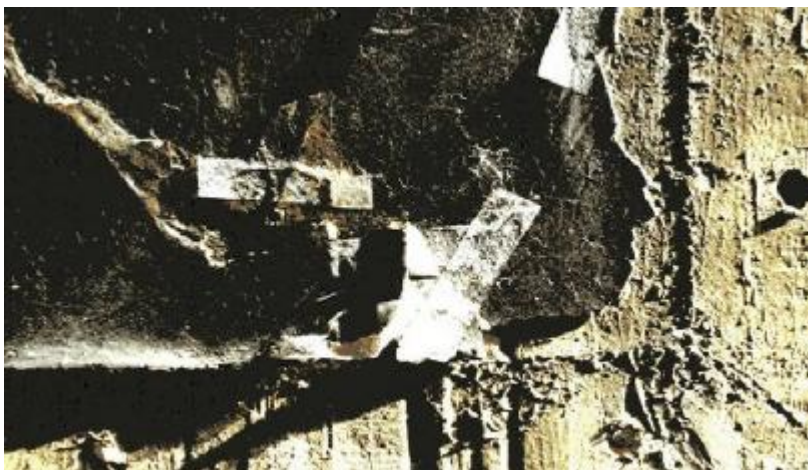
Foto 11. Detaliu față, desprinderi ale straturilor picturale

În zona inferioară a apărut în ambele planșe câte o fisură, straturile picturale fiind afectate mai grav în partea dreaptă (Foto 11). Între cauzele care au determinat aceste fisuri se numără tendința de curbare a planșelor panoului și consolidarea constitutivă rigidă (reprezentată de traverse, confecționate dintr-o esență lemnoasă mult mai dură decât a panoului și rama atașată).
