Icoana împărătească *Iisus Hristos Pantocrator* de la Biserica *Buna Vestire* (din Groapă) din Sibiu. Însemnări de pe parcursul restaurării

Cristina Maria DĂNEASĂ

The Royal Icon of Jesus Christ Pantocrator from the Annunciation Church (din Groapă) in Sibiu. Notes during the Restoration

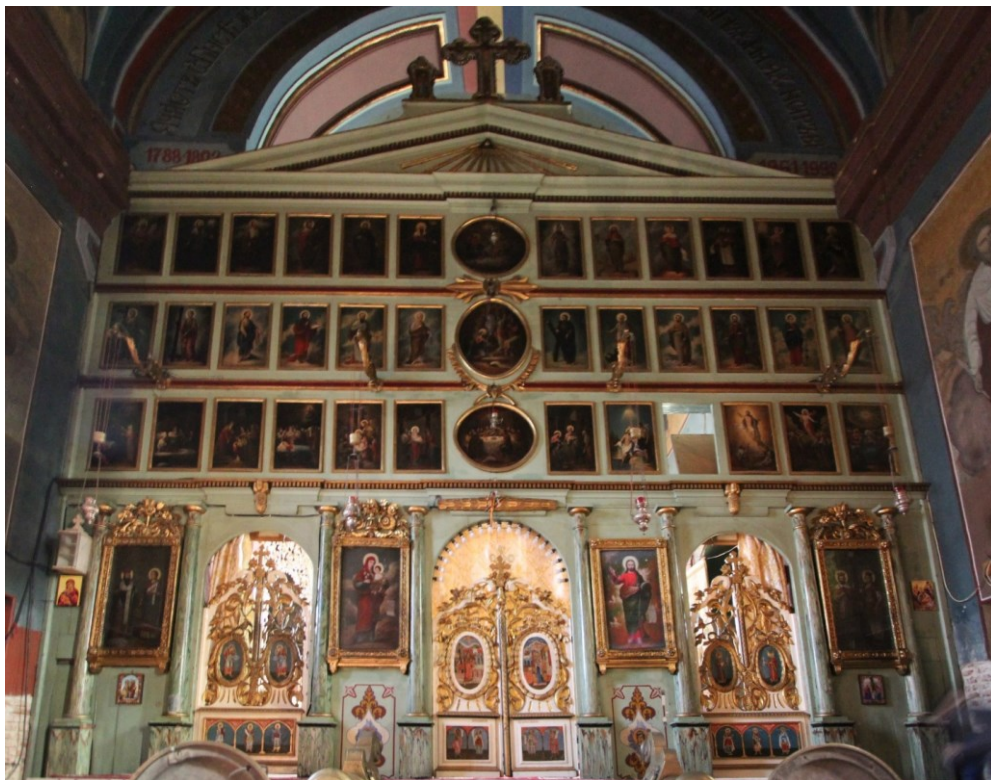
Icoana Iisus Binecuvântând face parte din acest ansamblu menit să închidă absida altarului parțial, având în partea superioară un spațiu liber cu vizibilitate înspre acesta. Structura iconostasului este simplă, fiind împărțită pe cinci registre susținute pe verso de patru bârne orizontale din gorun sau stejar, fixate în pereții arcului triumfal. Scândurile din lemn de rășinoase formează parapetul pe care sunt fixate elementele de decor aurite și sunt realizate goluri pentru fiecare icoană în parte (cu excepția registrului inferior, unde icoanele sunt aplicate pe parapet). În partea inferioară decorul este mult mai vibrant, simetric față de ușile împărătești impunătoare, predominând sculpturi în ajur, de inspirație barocă ce combină lujeri de flori cu ghirlande de acant și lauri. Panourile icoanelor împărătești sunt încadrate de rame bogat decorate cu ancadramente sculptate și poleite în partea superioară. Ușile diaconești au fost realizate ulterior asemănător celor din centru. Coloanele adosate organizează pe verticală întreaga imagine, accentuând spațiile pline cu golurile din jurul ușilor. În registrele superioare icoanele cu rame aurite sunt ordonate simetric față de axul central. Dinamica se păstrează pe acest ax ce este marcat de trei icoane ovale încadrate de un decor vegetal simplificat. În partea superioară ansamblul este continuat de frontonul ce încadrează ochiul atotvăzător în cornișa profilată. Peste acesta se află postamentul icoanei crucifix cu molenii (Foto. 1).

Foto 1. Ansamblu iconostas

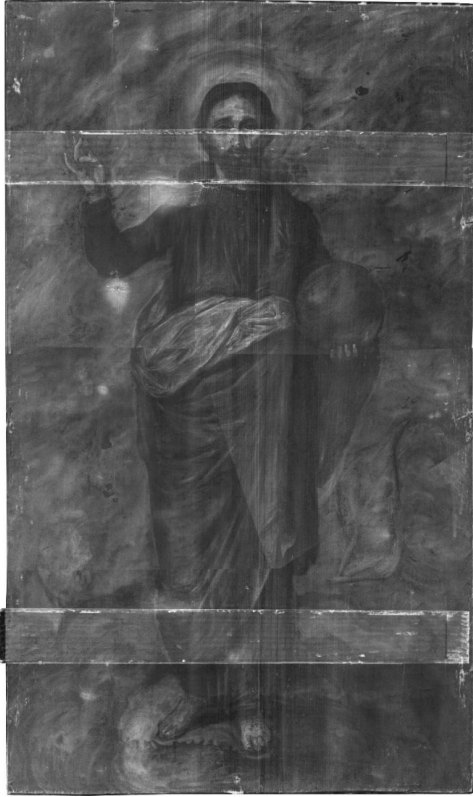
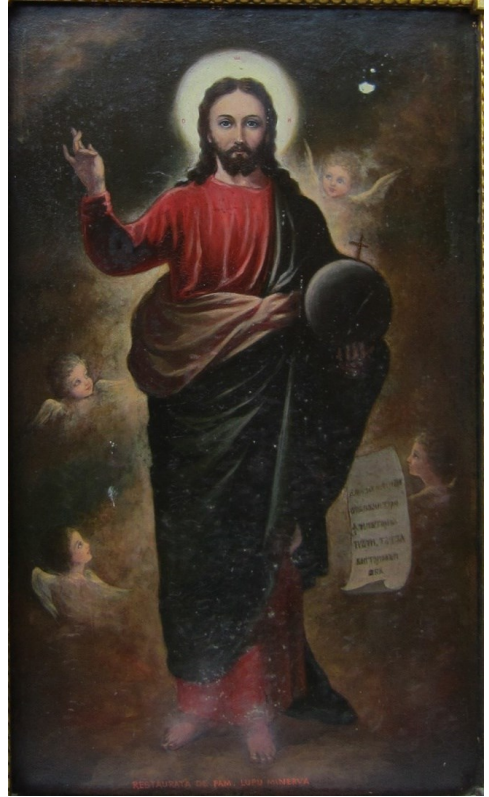
către pictorița Doina Papp. Pe fiecare piesă apare inscripționat donatorul, aflând astfel că icoana prezentată a fost restaurată cu sprijinul familiei Lupu Minerva (foto. 2b). În urma procesului de restaurare s-au identificat două momente de reparare a picturii deteriorate, însă prin repictare integrală s-a pierdut imaginea originală valoroasă. Modificări substanțiale se observă în cromatica contrastată abordată de pictoriță, conturarea imaginilor, adăugarea unor elemente noi (îngerăși, inscripții), folosirea umbrelor și luminilor fără treceri, aplicarea grosieră a culorii de ulei. Rama, postamentul și ornamentul traforat și sculptat din partea inferioară au fost renovate în mai multe etape (presupunem ca au existat două intervenții de repoleire), fiind consolidate mecanic inadecvat, chituite sau completate cu elemente sculptate grosier, aveau mai multe straturi de bronz, imitație de aur, vopsea (Foto.2).

Icoana restaurată face parte dintr-un ansamblu de componente artistice din biserica *Buna Vestire* din Sibiu, monument istoric. S-au efectuat studii și cercetări întreprinse de o echipă de experți și specialiști (istoric, chimist, fizician, biolog, conservator, restaurator), care au întocmit proiectul de restaurare în vederea avizării. S-a analizat iconostasul în ansamblu și în detaliu, stabilindu-se starea de conservare în care se afla și propunerile pentru intervenție. Icoana prezentată a fost supusă diverselor metode de investigare, cu scopul de a afla cât mai multe informații despre piesă, tehnica de realizare, starea de conservare și mai ales cantitatea și calitatea picturii ascunse sub straturile aplicate ulterior pe întreaga suprafață. S-au realizat fotografiile de ansamblu și detaliu, în lumină directă și razantă, macrofotografiile. În vederea obținerii a cât mai multor informații despre pictura originală, icoana a fost radiografiată integral. S-au comparat cele două imagini (radiografia și imaginea în lumină vizibilă), observându-se că drapajul veșmintelor picturii originale prezintă un dinamism și finețe deosebită. Contururile ulterioare nu respectă întru totul desenul original. Fața mântuitorului a fost copiată, însă expresivitatea și proporțiile sunt ușor schimbate în urma repictării. Îngerii ce-l înconjoară pe Iisus transmit un semnal slab pentru albul folosit în timpul intervenției ulterioare. În comparație cu semnalul transmis de albul folosit pentru accentuarea luminilor în cazul picturii originale (doar unul dintre îngeri era original și repictat, ceilalți 3 au fost pictați în jurul mântuitorului ulterior). Un semnal radiografic bun este oferit și de pigmentul roșu, care de asemenea evidențiază diferențele dintre original și repictare. Multe dintre detaliile prezente în imaginea radiografică sunt acoperite de pictura ulterioară, inferioară și din punct de vedere estetic, dar și din cel al tehnicii de realizare. Pictura originală se păstrează în proporții însemnate, astfel îndepărtarea repictării ne-ar oferi imaginea picturii lui Dumitru Dimitriu (foto. 2).

Foto 2 a și b Ansamblu icoană împărătească- radiografie și lumină vizibilă

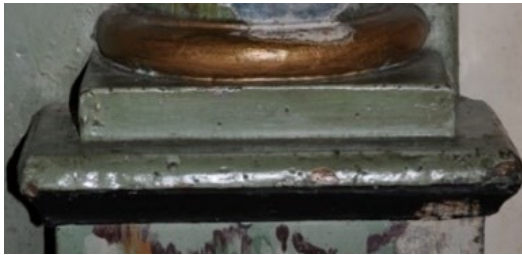
Pe structura iconostasului (parapet) s-a intervenit de aproximativ 5 sau 7 ori în funcție de zonele abordate (au fost prelevate probe pentru obținerea stratigrafiilor care au fost interpretate în vederea întocmirii propunerilor de restaurare⁵; Foto. 3). Elementele traforate, sculptate și poleite au fost consolidate mecanic neadecvat (intervenție ce a păstrat oarecum integritatea pieselor), completate și repoleite cu bronz și foiță metalică ce imită aurul.

Foto 3 a Baza coloanei

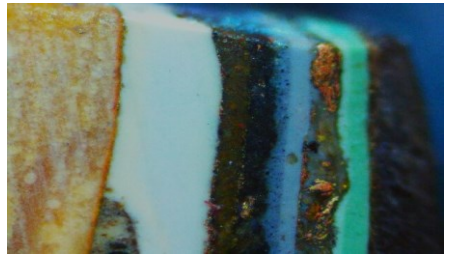
Foto 3 b. Stratigrafie postament coloană

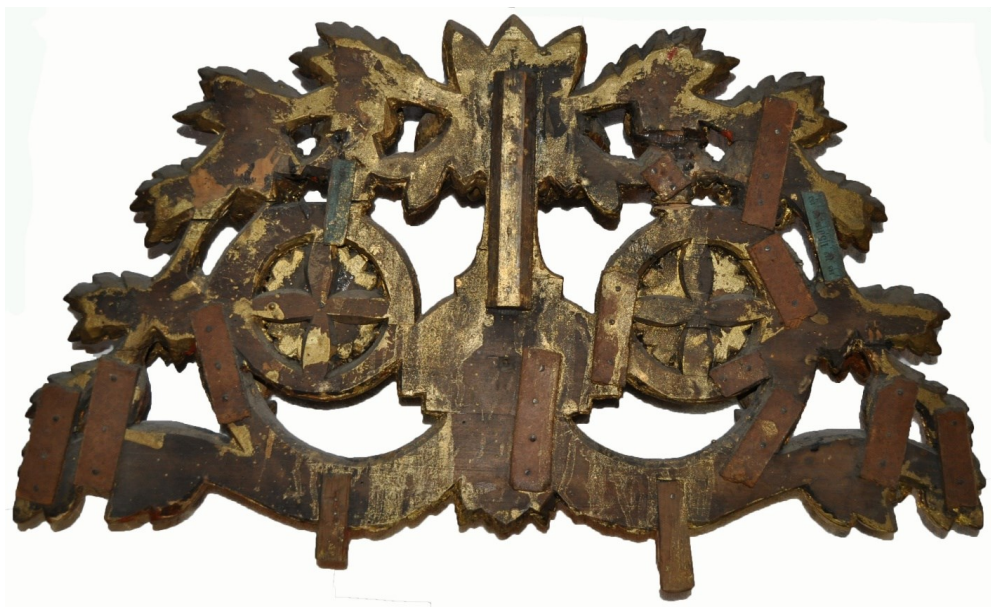
Icoana avută în discuție a suferit de asemenea în timpul diverselor renovări, dar mai ales în timpul utilizării ei în cult. Panoul de lemn s-a modificat destul de puțin, ca urmare a tehnicii optime de realizare, folosindu-se lemn de rășinoase cu puține defecte constructive, având traversele mobile. În zonele cu noduri apar fisuri și crăpături care au influențat straturile picturale negativ. Ca urmare a modificării lemnului, a șocurilor mecanice, marginal apar diverse fisuri longitudinale care se opresc în general la nivelul traverselor. În momentul manipulării, fixării și demontării piesei s-au pierdut mici elemente lemnoase din panou, au apărut fisuri și crăpături. Microclimatul din biserică a favorizat dezvoltarea insectelor xilofage care au diminuat rezistența mecanică a panoului în special în zonele marginale și pe traverse. Rama și decorul sculptat și poleit din partea superioară prezentau o stare medie spre avansată de degradare. Îmbinările laturilor ramei au cedat treptat, iar în cazul ornamentului s-au identificat numeroase consolidări mecanice cu adezivi naturali și sintetici, elemente de lemn și PFL fixate cu cuie metalice, chituirii de suport peste nivel. Unele elemente pierdute au fost completate iar ghirlanda de frunze din partea inferioară a rămas pierdută. Elementele originale încleiate în bloc s-au descleiat parțial sau total, astfel prin fixarea lor empirică s-a evitat pierderea lor (Foto. 4).

Foto 4. Consolidarea ulterioară a lemnului, scursuri de bronz, depuneri neaderente și aderente

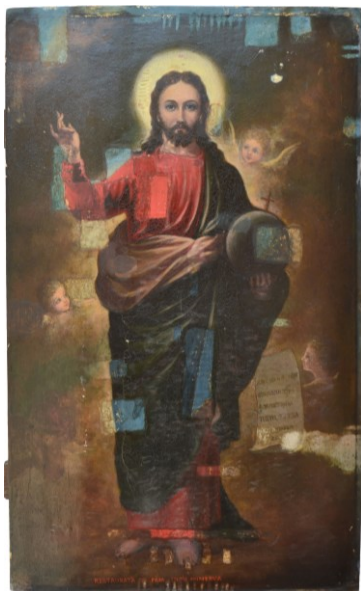
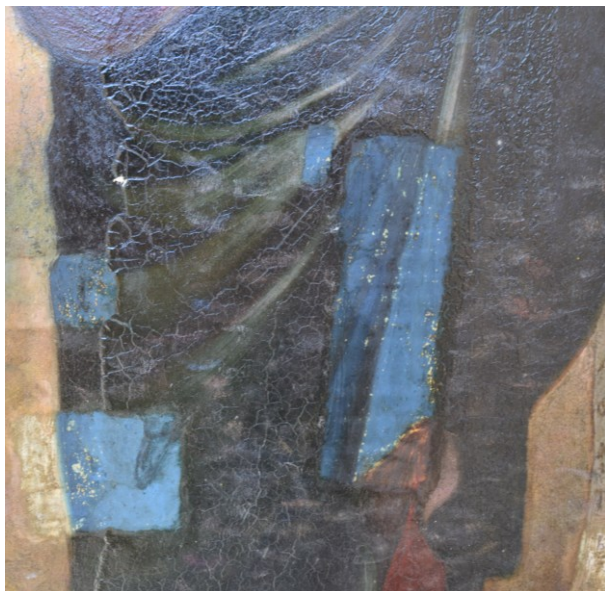
Foto. 5 a și b Teste de îndepărtare a repictării

Pentru stabilirea procesului de restaurare s-au efectuat teste de consolidare la nivelul straturilor picturale și poleite. S-a observat că pictura se poate consolida prin intermediul repictării, prin călcare cu spatula termostată, după injectarea cleiului de pește sau o combinație de pește și iepure. S-au realizat teste de îndepărtare ale repictării și repoleirii care au fost necesare atât pentru stabilirea procesului de decapare cât și pentru analiza stratigrafiilor (Foto. 5, 6). Pentru îndepărtarea repictării s-au putut utiliza amestecuri pe bază de alcool etilic, izopropilic și di-etoxi etanol în diferite concentrații. A fost necesară aplicarea de comprese timp de 1 minut, apoi îndepărtarea s-a realizat prin frotare cu bețișoare și vată înmuiate în soluție (Foto. 5). Decaparea ornamentelor poleite a prezentat o dificultate mai mare deoarece s-au putut folosi amestecuri mult mai toxice și agresive pe bază de solvenți aromatici și dimetilformamidă. Compresele au fost menținute pe piesă până

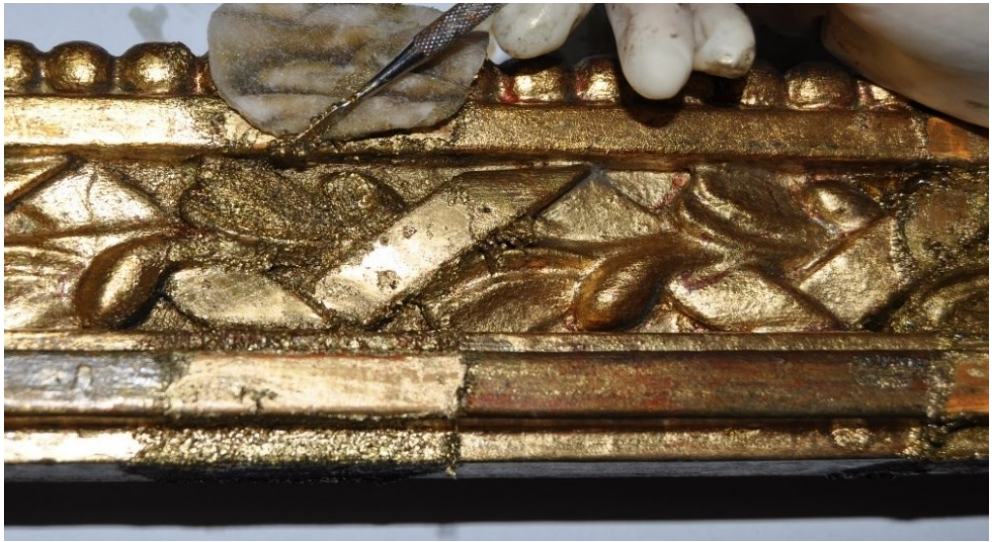
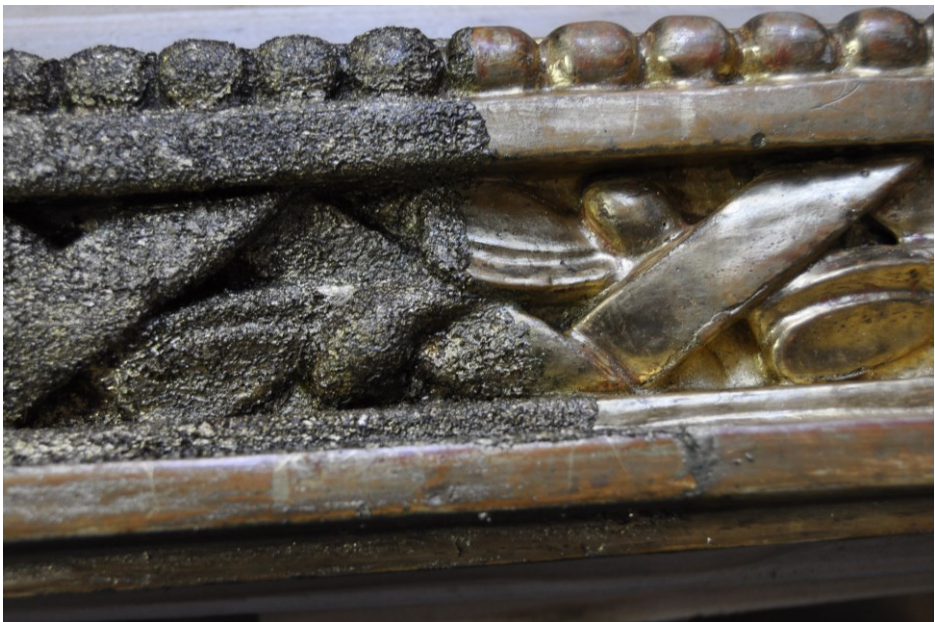
Foto. 6 a și b Etape de decapare la nivelul ramei

Pentru consolidarea elementelor desprinse de la nivelul ramei, ornament sculptat și postament s-a observat că nu a fost eficientă injectarea de clei și presarea acestuia deoarece bronzul a pătruns sub desprinderi parțial sau integral în momentul aplicării. În acest caz s-au decapat suprafețele, fragmentele desprinse s-au curățat separat, au fost identificate și reimplantate după curățire. Panoul de lemn a fost consolidat mecanic prin înclieiere, spațiile libere dintre planșe s-au completat cu lemn de Balsa, iar versoul nu a fost decapat. Rama și ornamentul sculptat și poleit au fost demontate și decapate. Fragmentele desprinse de strat policrom s-au replantat pe suportul de lemn după curățirea suprafețelor unde a fost cazul sau după consolidarea mecanică a pieselor prin înclieiere.

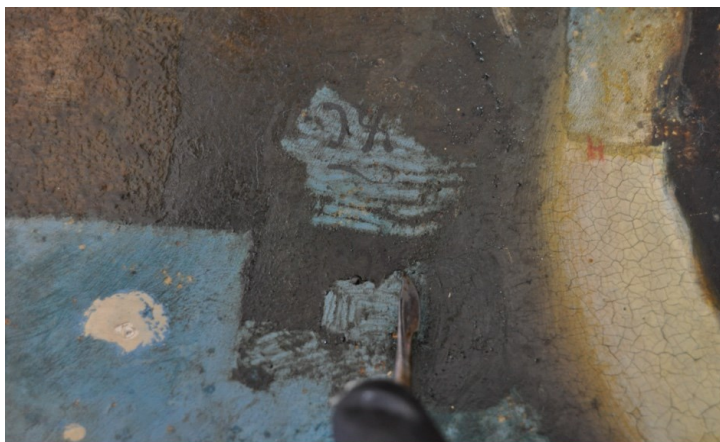
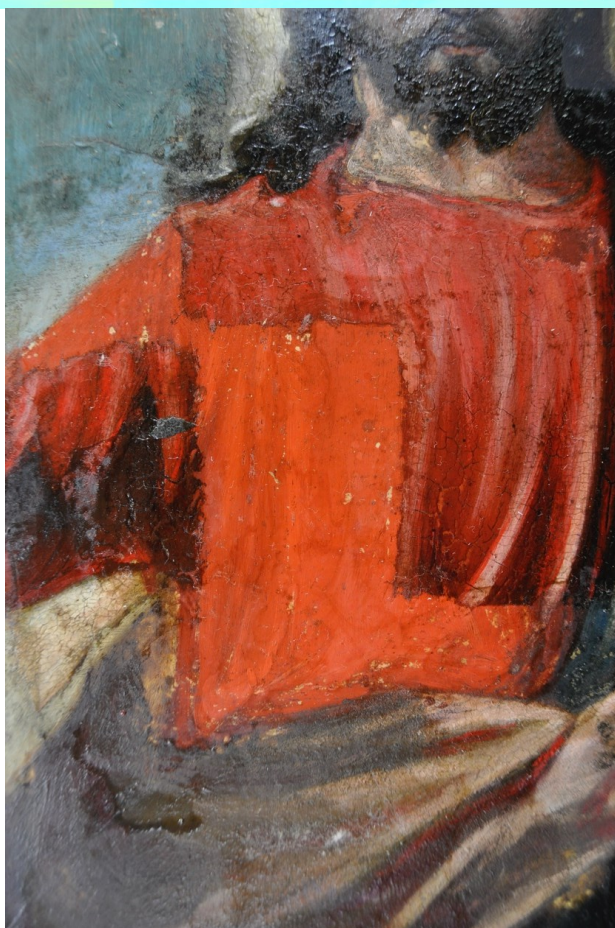
Foto. 7 a și b Îndepărtarea repictării de pe suprafața icoanei

la 1 oră pentru a înnuia toate straturile de repoleire și vopsea. Îndepărtarea s-a realizat mecanic cu spatula de modelat ceara, apoi cu solvent cu pensule moi (Foto. 7).

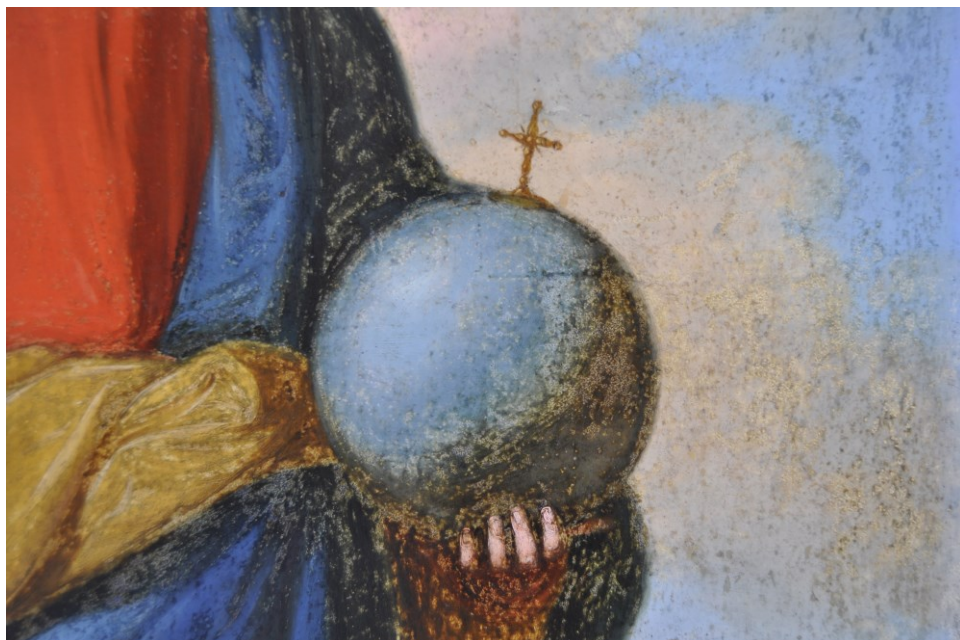
Foto. 8 Integrare cromatică în tehnica rittocco

La momentul reparațiilor anterioare s-au chituit zonele pierdute cu un chit destul de dur, care nu are suficientă aderență față de lemn, desprinzându-se parțial sau total. Acesta a fost îndepărtat iar chitul nou folosit a fost realizat cu un amestec de clei de iepure și cretă de munte. Chitul finisat a fost integrat cromatic, fie cu acuarele în tehnica rittocco (Foto. 8), fie cu foiță de aur, care ulterior s-a integrat cromatic cu acuarele, în manieră imitativă. La final piesele au fost vernisate cu rășină Dammar dizolvată în esență de petrol și plastifiant ceară de albine (Foto. 9).

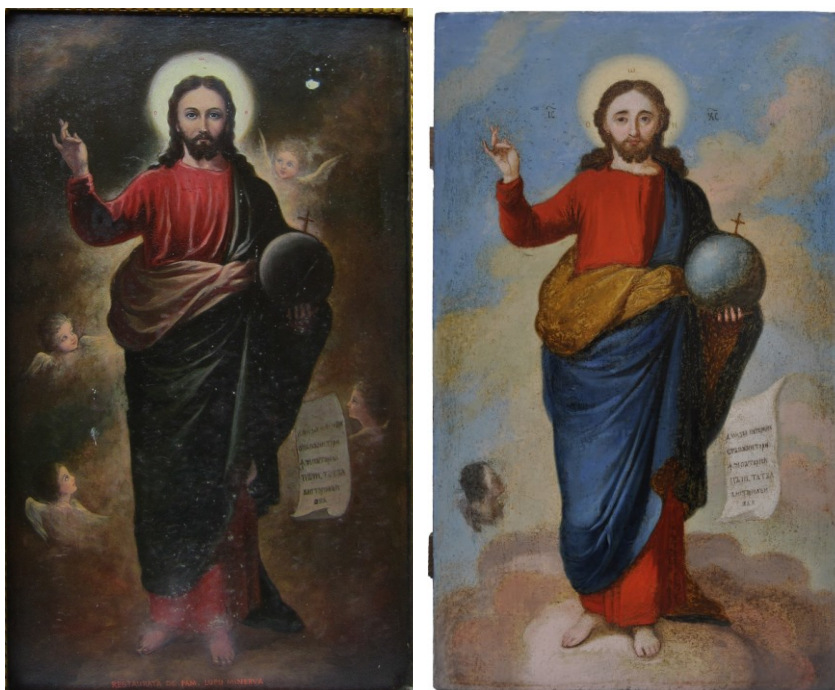
Foto. 9 a și b Ansamblu înainte și după restaurare
