## CASA DIN STRADA VOPSITORILOR Nr. 13 (SIBIU) SONDAJE ARHEOLOGICE

Zeno Karl PINTER

### Das Haus in der Färbergasse Nr. 13 (Hermannstadt) Archäologische Forschungen

Pentru întocmirea expertizei de rezistență la casa din strada Vopsitorilor 13 din Sibiu, imobil plasat în perimetrul de protecție istorică a orașului medieval și aflat într-un stadiu pronunțat de degradare s-au executat în toamna anului 1999, câteva sondaje arheologice prin care s-a încercat și clarificarea etapelor și a particularităților constructive ale monumentului.

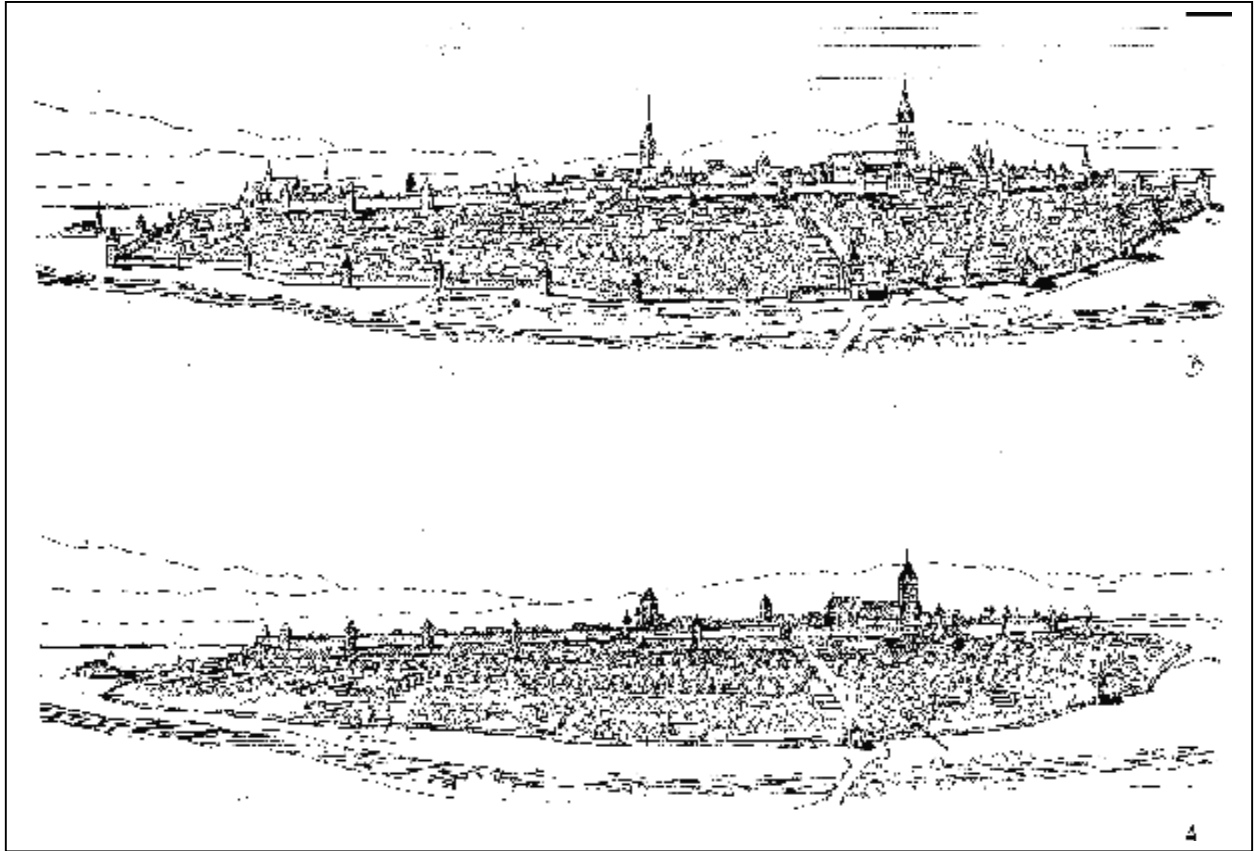
**Pl. 2.**

A. Reconstituirea vedutei oraşului în secolul al XV-lea (după H. Fabini)

- sunt marcate cele două case după care canalul cu apă coteşte şi iese prin palisadă spre Cibin

B. Reconstituirea vedutei oraşului în secolul al XVI-lea (după H. Fabini)

- după ridicarea zidului de incintă în jurul Oraşului de Jos se mai văd doar acoperişurile celor două case, încă netransformate într-un singur imobil cu faşada alungită spre stradă şi canal.

- Cea mai veche vedută a orașului în care apare casa în discuție este din secolul al XV-lea.

- În această vedută apar în perimetrul actualului imobil două case. Cea de-a doua casă ar putea fi cea de la care s-a mai descoperit un zid în caseta C<sub>2</sub>. Această casă a fost demolată

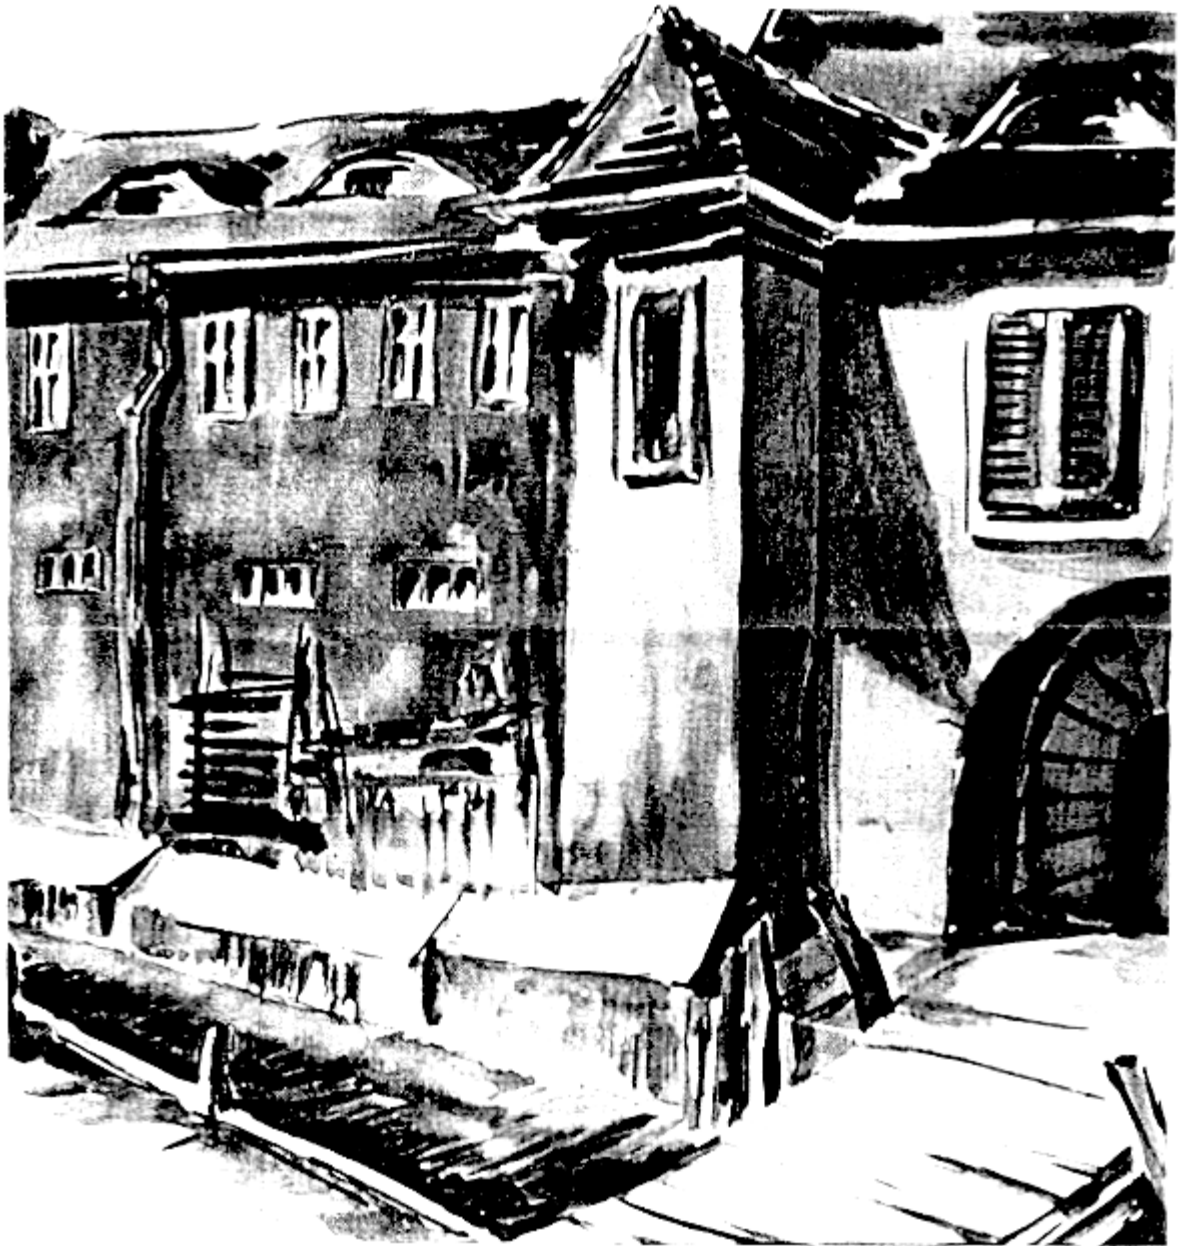
**Pl. 3.**

Gravură realizată în anul 1950 de Juliana Fabritius-Dancu  
- se vede, încă, în fața casei, canalul cu apă taluzat cu lemn

Din păcate cele mai vechi imagini ale imobilului în discuție provin de la mijlocul secolului nostru și se datorează artistei plastice Juliana Fabritius-Dancu ce îl immortalizează într-o acuarelă și o gravură (Pl. 3). În aceste lucrări sunt încă vizibile câteva elemente ce diferă de situația actuală: canalul de apă astupat în 1964, girueta de tablă de pe coama acoperișului ce purta inscripționat anul 1794 și o statueta din ceramică smălțuită policrom, ce îl reprezenta pe Sf. Florian, patron al pompierilor și cel ce era considerat protector al casei față de incendii, montată tot pe acoperiș<sup>8</sup> - ambele piese între timp dispărute. Prin data înscrisă pe giruetă, cât și prin forma acoperișului se poate deduce că cel puțin acest element a fost realizat în perioada de înflorire a barocului transilvan. Statuia Sf. Florian semnaleză apartenența proprietarului construcției la această dată ritului catolic, ce se impune din nou în Sibiul trecut din secolul al XVI-lea la Reforma Luterană, după pacea de la Karlowitz (26. 01. 1699), când Transilvania intră sub dominație austriacă, promovând o contrareformă.

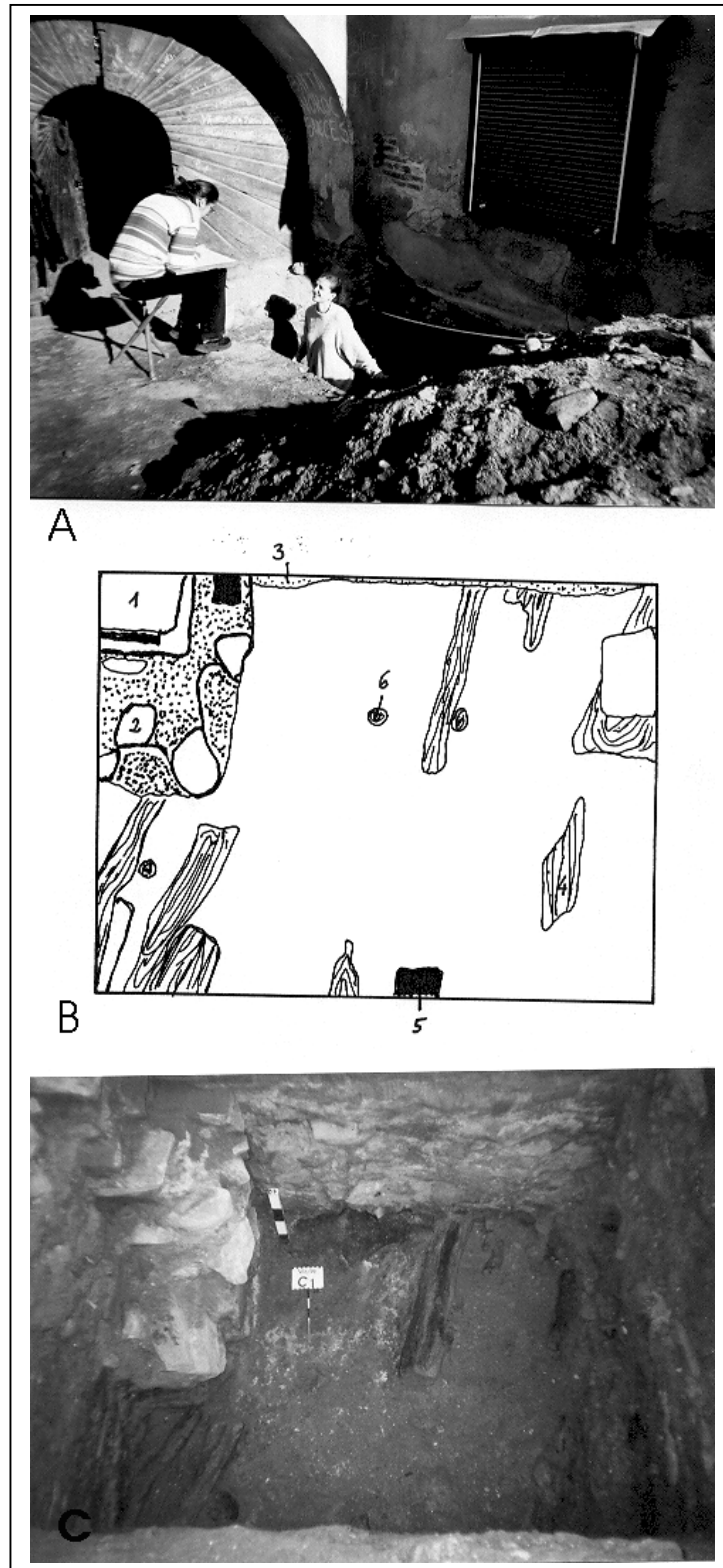
**Pl. 4.**

**A. Amplasamentul C1**

**B. Planul casei C1:** 1. piciorul arcului porții actuale (elevație); 2. piciorul arcului porții actuale (fundație); 3. fundația corpului de clădire ce iese în stradă; 4. scânduri așezate orizontal pentru taluzarea canalului de apă; 5. cărămidă așezată sub scândurile de pe fundul canalului; 6. piloni de lemn bătuți vertical pentru susținerea taluzării de scândură.

**C. Foto casetă C1**

**Caseta C<sub>1</sub>** a fost trasată în colțul format de arcul porții și zidul de vest al corpului de clădire ce iese spre stradă și a avut lățimea de 1,50 m, pentru a nu se bloca accesul pe poartă, și lungimea de 2 m spre stradă. (Pl. 4)

După spargerea și degajarea unui strat subțire de beton (2-5 cm) a cărui limită superioară constituia nivelul actual de călcare (V -0,64), în partea dinspre actuala poartă (profil I, Pl. 6-b) a apărut un nivel de pavare din pietre de râu (V -0,70 – -0,84) așezate pe pat de nisip (V -0,84 – -1,04). După demontarea pavajului s-a sesizat un strat de nivelare din pământ amestecat cu spărturi de cărămidă și pigment de mortar (V -1,04 – -1,16), așezat cel mai probabil după terminarea lucrărilor de construcție la corpul de clădire ce iese spre stradă. Sub acest nivel apare un strat consistent de moloz de construcție (V -1,16 – -1,50). Sub acest nivel începe pământul negru de depunere, humusul medieval (V -1,50 – -2,00). În acest strat în secolul al XVI-lea s-a amenajat canalul de apă ale cărui maluri au fost întărite cu piloni bătuți vertical ce susțineau bârne de taluzare. Limita superioară păstrată a acestei amenajări a fost surprinsă la V -2,20, iar fundul canalului placat cu scânduri și colmatat cu un strat de cca 60 cm de nisip la V -2,68. În nisipul de colmatare a canalului au fost descoperite numeroase coarne de bovidu și ceramică amestecată din mai multe epoci. Apariția numărului mare de coarne este explicabilă. Dacă urmărim în amonte cursul canalului, acesta trece prin „câmpul măcelarilor” (*schlachtenwiese*) în zona actualii Piețe Cibin, unde înainte de construirea abatorului erau sacrificate animalele vândute în târg. Sub amenajarea canalului, în adâncirea de verificare, s-a constatat existența unui strat de nisip amestecat cu pământ ce se suprapune pietrișului geologic specific Luncii Cibinului. Din păcate în
