NOI OBSERVAȚII TOPOGRAFICE ȘI ARHEOLOGICE PRIVIND TURNUL NR. 1 DIN CETATEA DACICĂ DE LA TILIȘCA, JUD. SIBIU

New Topographical and Archeological Considerations Regarding the Tower Nr. 1 from the Dacian Fortress , Tilisca , Sibiu County.

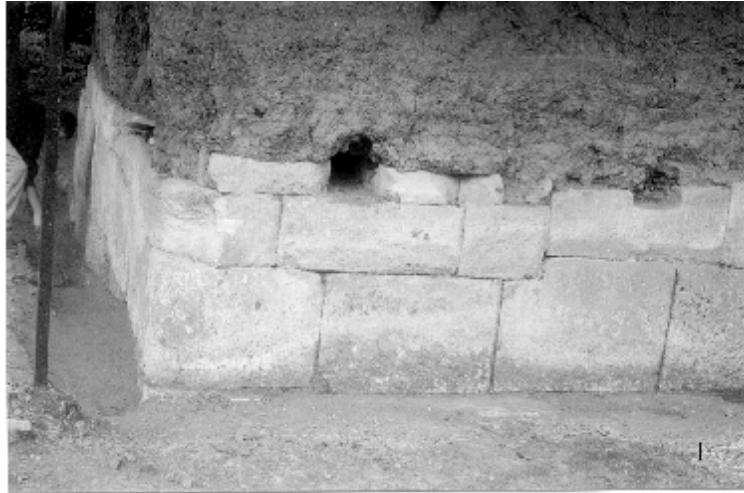
Planșa II.

1. Zidul sudic: detaliu de amplasare a blocurilor în colțul de vest.
2. Zidul sudic, detaliu cu urmele lăsate de grinzi în masa zidului de cărămidă.
3. Zidul vestic: vedere de ansamblu.

Cu privire la dispunerea "babelor" pe asiza a doua a paramentului exterior al zidului sudic nu avem alte observații față de ceea ce se cunoaște. Menționăm doar că prima din colțul sud-vestic (Pl. II/1) nu poate fi interpretată ca o babă. De asemenea precizăm că la paramentul interior al zidului sudic, la înălțimea la care ar trebui să se afle "babele" corespunzătoare celor de pe fața exterioară a zidului, blocurile lipsesc astfel că nu putem preciza dacă grinzile de lemn așezate în "babele" exterioare ajungeau până la blocurile de interior sau se opreau în emplecton (Pl. III/3). O situație

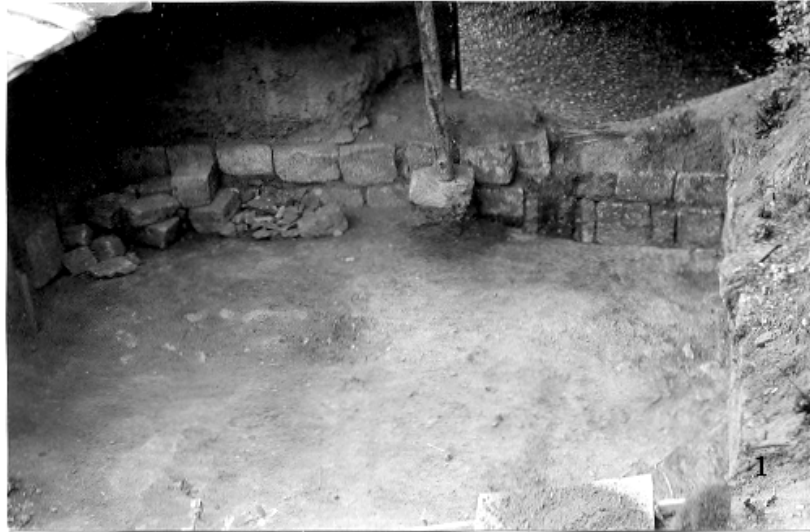
Plansa III.

1. Interiorul turnului cu zidul vestic.
2. Interiorul turnului, colțul de nord-est.
3. Interiorul turnului, colțul de sud-est.

Fetele interioare ale zidurilor au un aspect mult mai puțin îngrijit, atât în ceea ce privește prelucrarea suprafețelor blocurilor, cât în așezarea lor; zidăria paramentelor interioare nu se țese la colțuri (Pl. III).

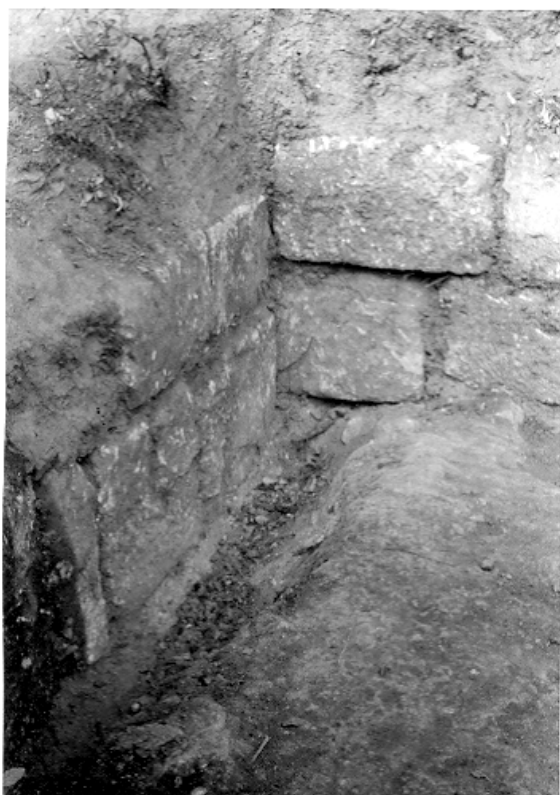
1

1. Interiorul turnului, colțul de nord-vest.
2. Zidul estic, fața exterioară în jumătatea sa de sud; se văd lespezile de la baza primei asize și locul probabil al intrării în turn.

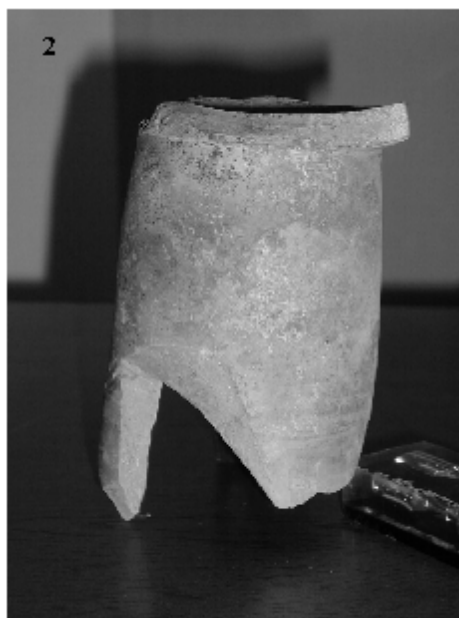
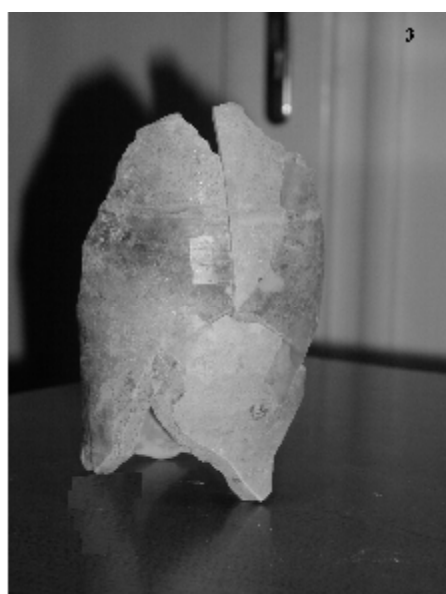
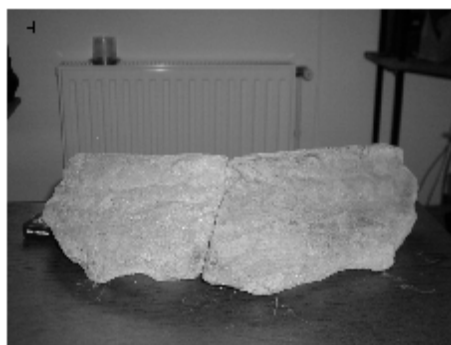
Plansa V.

Ceramică descoperită în exteriorul zidului estic al turnului: 1, 2, 3, pastă cenușie fină; 4 pastă cărămizie.

acesta se sprijină pe el. Cercetările noastre dovedesc că fața estică a turnului era liberă cel puțin pe 8m lungime și mai mult, că la est de zid exista un spațiu larg de cel puțin 4 m, dincolo de care se ridica într-adevăr masivul de stâncă. În exteriorul zidului estic, exact pe nivelul la care se află baza sa, aproximativ în dreptul metrului 4 măsurat din capătul său sudic și la 60 cm în fața zidului am descoperit resturile unui foc puternic și mai multe fragmente ceramice ce proveneau de la cel puțin două fructiere, relativ mari și un vas de provizii. Starea de conservare a fragmentelor și poziția lor grupată, sugerează că ele nu au zăcut prea mult pe solul liber și nu au ajuns aici din altă parte. Asocierea lor cu resturile masive de cărbune provenite, foarte probabil, de la o grindă de grosime apreciabilă, ne îndreptățesc supoziția că întregul context, ceramica și cărbunii, sunt consecința distrugerii prin violență și incendiere a turnului. Forma și caracteristicile vaselor se pretează la o datare care să sprijine aceste supoziții. În principal fructiera (Pl. V/1) din care s-a păstrat o mare parte din buză și bazin, aparține formelor târzii, lucrată la roată, din pastă cenușie mai închisă, fină, cu buza îngustă, înclinată spre exterior și decorată cu ornamente lustruite pe fața sa superioară⁶. Alte două picioare de fructieră, lucrate la roată, din aceeași categorie de pastă, provin din același context (Pl. V/2,3). Vasul de provizii, este lucrat la roată din pastă cărămizie, și are o formă ovoidală dar cu o curbură puternică a bazinului și buza trasă spre interior, înclinată spre interior la partea superioară și foarte probabil puternic îngroșată spre exterior. Chiar dacă partea exterioară a buzei este desprinsă, încadrarea sa tipologică nu ridică probleme, prin analogiile cu descoperiri de la Blidaru, Mănăștur, Izbiște și Căpâlna⁷.
