Influența factorului uman asupra stării de conservare: estetică, istorie, degradare, valorificare. Studiu de caz – pictura murală și iconostasele bisericilor din sudul Transilvaniei

The Influence of the Human factor on the State of Conservation: Aesthetics History, Degradation, Capitalization. Case Study - Mural Painting and Iconostasis of Churches in Southern Transylvania

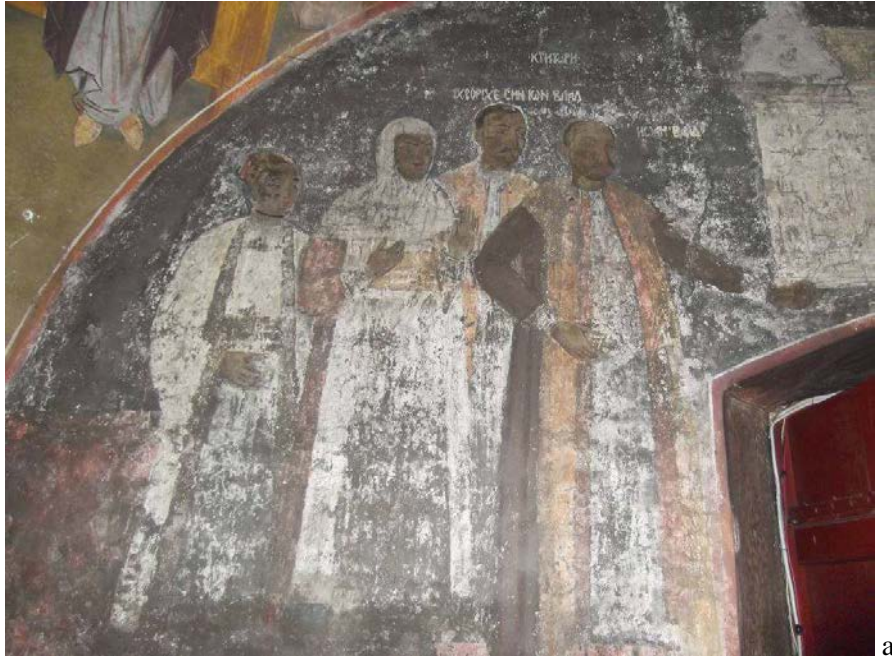
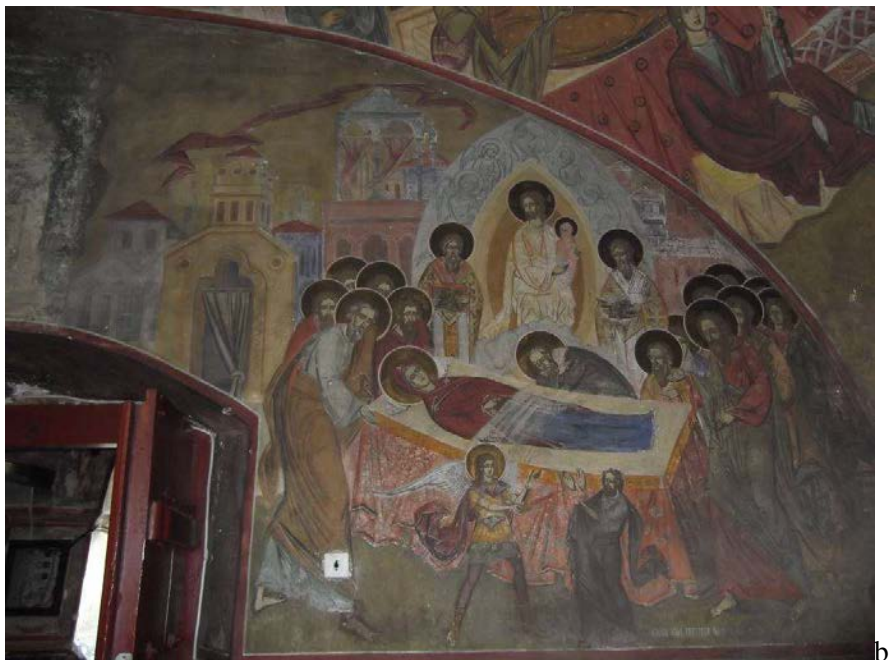
Figura 1. Pictură veche (a – detaliu tablou votiv) și pictură nouă (b). Peretele de vest al pronaosului. Biserica „Sfinții Petru și Pavel” din Prejmer, județul Brașov

Degradări majore ale vechii picturi a monumentului putem observa și la Biserica „Sfinții Apostoli Petru și Pavel” din Prejmer. Ne vom rezuma pentru moment la fresca din interior urmând ca cea exterioară să fie tratată în partea cu lucrările de renovare sau modernizare a monumentelor. Pictură veche întâlnim doar în altar, în zona ferestrelor din naos și în partea de vest a pronaosului (tabloul votiv). La tabloul votiv (**Fig. 1a**) observăm eroziuni ale stratului de culoare, iar pe alocuri pierderi până la stratul de tencuială, dar și repictări în zona marginală de îmbinare a peretelui cu bolta. În zona ferestrelor se pot observa pierderi de culoare și urme de bucerdare, urme care atestă o acoperire a stratului de pictură veche și o decapare ulterioară a stratului nou. În zona altarului sunt urme de fum și pierderi masive ale stratului de culoare rezultate în urma curățirii, pictura de aici fiind puternic afectată, dar într-o stare relativ mai bună decât cea de la Sânpetru din punct de vedere al cromaticii și al detaliilor. Mihaela Proca menționează și pentru pictura acestui monument intervenții de restaurare precum „*decaparea picturii murale din altar și a peretelui vestic al pronaosului, restul fiind deja distrus de localnici ante 1900, fiindcă l-au considerat afumat și irecuperabil*”¹³, acțiuni care au avut loc în urma cercetărilor întreprinse de Comisia Monumentelor Istorice (secția pentru Transilvania) în anii 1927, 1938 și 1942.¹⁴ Și aici putem observa o diferență stilistică în execuția picturii din altar și pronaos, exceptând pictura contemporană din secolul XX.

În programul iconografic al bisericii din Prejmer pictura contemporană (**Fig. 1b**) ocupă o proporție considerabilă. Mihaela Proca îl menționează ca autor pe pictorul Iosif Vasu care a realizat fresca în anul 1952.¹⁹ Aceeași cercetătoare amintește de o restaurare din anul 1977, când în zona de pictură nouă s-a efectuat o curățire până la tencuială, după care s-a repictat.²⁰

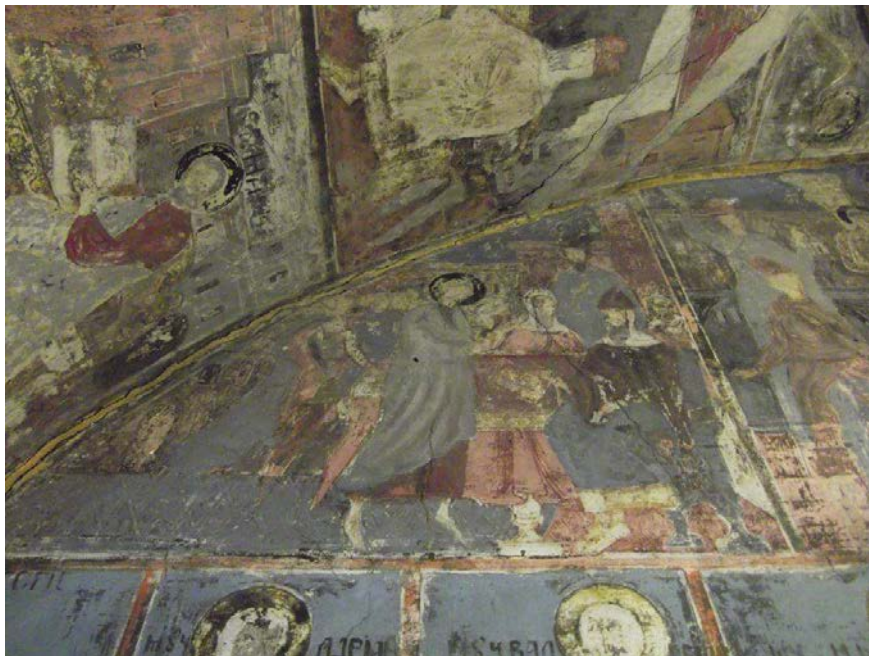
Figura 2. Detaliu pictură naos. Biserica „Sfântul Nicolae” din Sânpetru, județul Brașov

În partea de nord a comunei Sânpetru este Biserica „Sfântul Nicolae”, o ctitorie sătească la care au contribuit și câțiva negustori brașoveni.⁶ La momentul cercetării de teren efectuate aici am constatat o veche curățire agresivă care a fost făcută pe întreg stratul de pictură. Cercetări anterioare ale monumentului menționează reparații executate în anul 1918 și o curățire în anul 1992 prin care s-au pierdut inscripțiile.⁷ Cu siguranță motivul a fost depunerile rezultate în urma arderii lumânărilor, dovadă stând zonele unde încă se poate observa acest lucru (**Fig. 2, 3**). Soluțiile, asupra naturii cărora nu ne putem da exact o părere, au dăunat atât picturii, care pe alocuri a suferit pierderi de culoare, uneori până la stratul de preparare⁸, dar și foiței metalice (**Fig. 3**). În absida altarului dar și la aureolele sfinților din întreaga pictură interioară observăm o înnegrire a foiței metalice sau chiar pierderea totală a acesteia. De asemenea, cromatica de pe întreg ansamblul de pictură murală interioară se rezumă la o gamă formată din culorile de bază, albastru, galben, roșu, iar izolat se pot observa zone cu tentă verzuie. Dominante sunt zonele de roșu și albastru care pe alocuri au aspectul unor pete întinse de culoare peste care s-a revenit neglijent cu tușe ce oferă o redare a drapajelor, fără îndoială repictări efectuate la un moment dat după etapa de curățire, dar totuși vechi după aspectul deteriorat al culorilor (**Fig. 2**). Cercetătoarea Mihaela Proca menționează într-un volum despre pictura din Țara Bârsei, unde este analizat și programul iconografic al acestui lăcaș de cult, efectuarea unor „probe de întregiri”⁹ și o repictare parțială în tempera.¹⁰

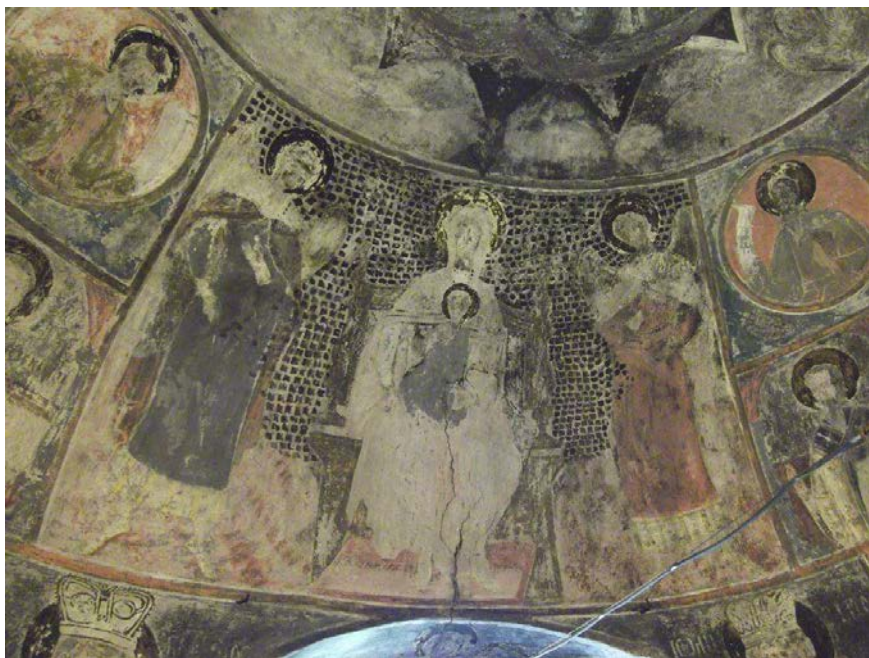
Figura 3. Detaliu pictură altar. Biserica „Sfântul Nicolae” din Sânpetru, județul Brașov

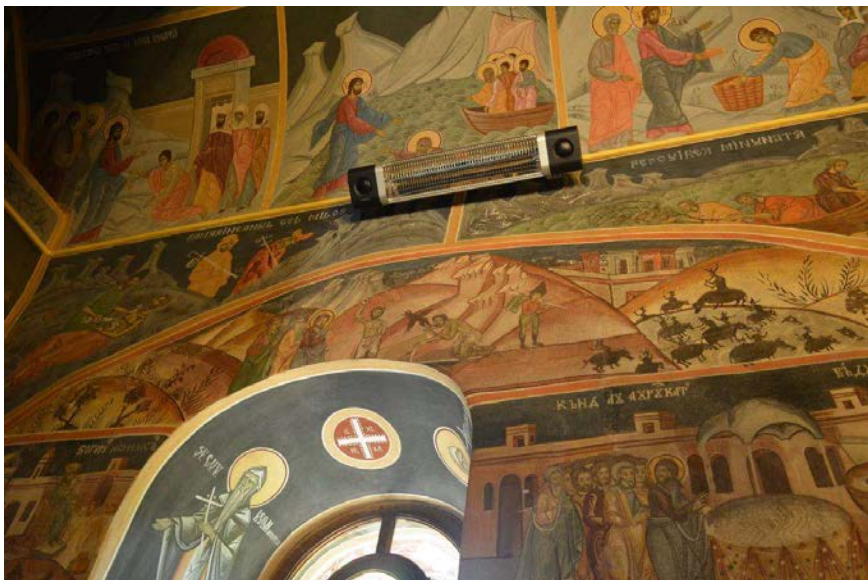
Figura 4. Detaliu pictură peretele de nord al naosului (pictură nouă în partea superioară și pictură veche în partea inferioară). Biserica „Sfinții Arhangheli Mihail și Gavril” din Ocna Sibiului, județul Sibiu

manieră simplistă ce se integrează în întreg ansamblul programului iconografic. Important de menționat sunt și intervențiile de restaurare care au păstrat ornamentele decorative zugrăvite la exterior, dar și intervenția limitată la etica profesională a restauratorului care poate fi observată cel mai bine în reprezentarea figurii episcopului Petru al Alexandriei și a lui Iisus care îl privește de sub baldachin, unde s-au efectuat intervenții până la nivelul chipurilor care au fost restaurate doar parțial (**Fig. 6**). Un alt aspect care merită adus în atenție este sistemul de iluminat care este dispus în zona de delimitare a scenelor sau în zone neutre fără a obtura citirea programului iconografic (**Fig. 4, 5**).

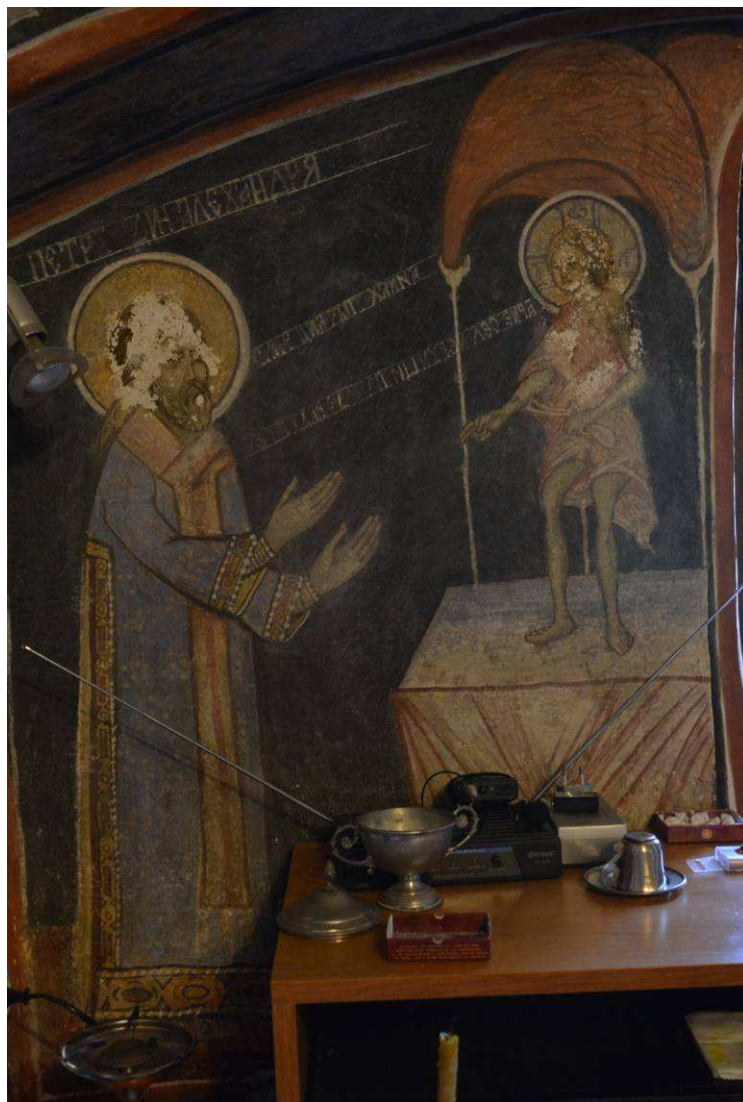
Figura 6. *Viziunea lui Petru din Alexandria*. Detaliu pictură veche restaurată. Altar. Biserica „Sfinții Arhangheli Mihail și Gavril” din Ocna Sibiului, județul Sibiu
