**STUDIA UNIVERSITATIS
CIBINIENSIS**
Series Historica

Biserica fortificată din Șaroș pe Târnavă / jud. Sibiu. Cercetări arheologice. I*

Fortified Church in Șaroș pe Târnavă / Sibiu County. Archaeological Researches. I

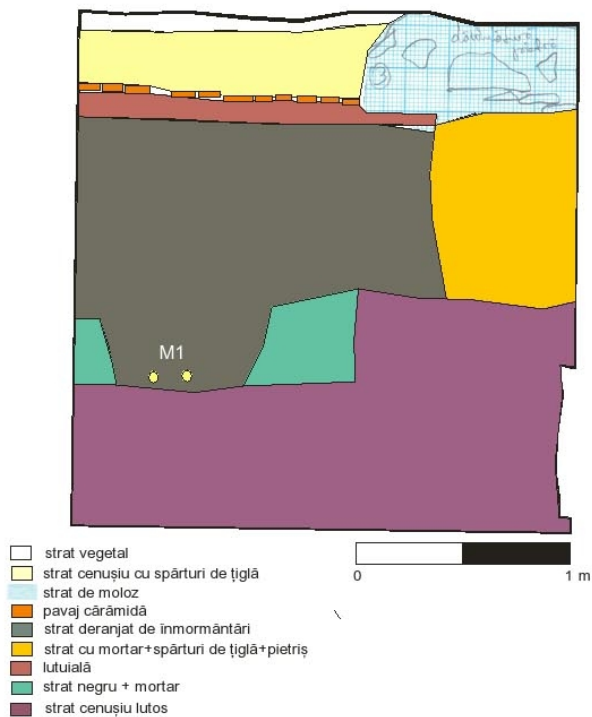
Fig. 4. Plan C1 - profil stratigrafic de est

Fundația laturii de sud a turnului pare a fi realizată în aceeași etapă de construcție cu fundația laturii de vest a părții sudice a navei, zidurile fiind țesute la nivelul fundațiilor și elevației. La -1,94 față de limita de jos a tencuiei turnului se află un decroș de fundație atât la turn, cât și la umărul de prindere al fundației navei de sud. Talpa fundației turnului și a navei se afla la aceeași adâncime, ambele fundații fiind realizate din același tip de piatră.

Decroșul afla la -1,94 față de limita de jos a tencuiei turnului pare a indica un nivel de călcare la momentul realizării fundațiilor. Acest fapt este ilustrat și de existența la acest nivel a unei lentile de mortar ce a fost străpunsă de groapa lui M1.

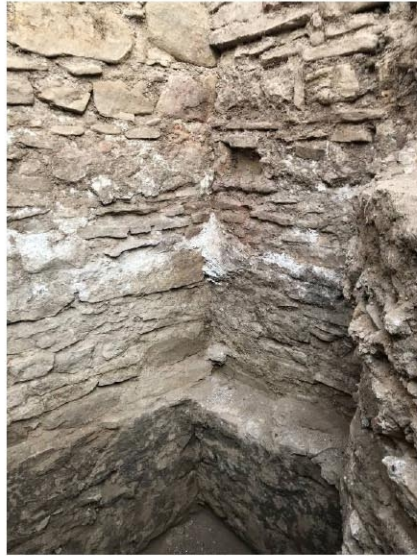
Fig. 4a. C1 – detaliu fundație a laturii de sud a turnului și a laturii de vest a navei

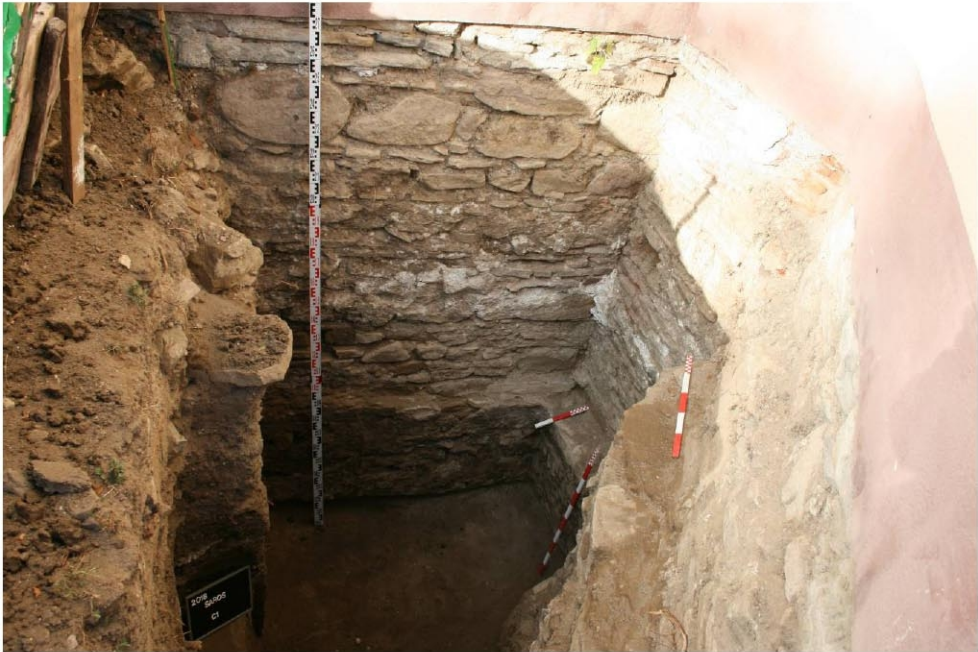
Fig. 4b. C1 – detaliu fundație a laturii de sud a turnului și a laturii de vest a navei

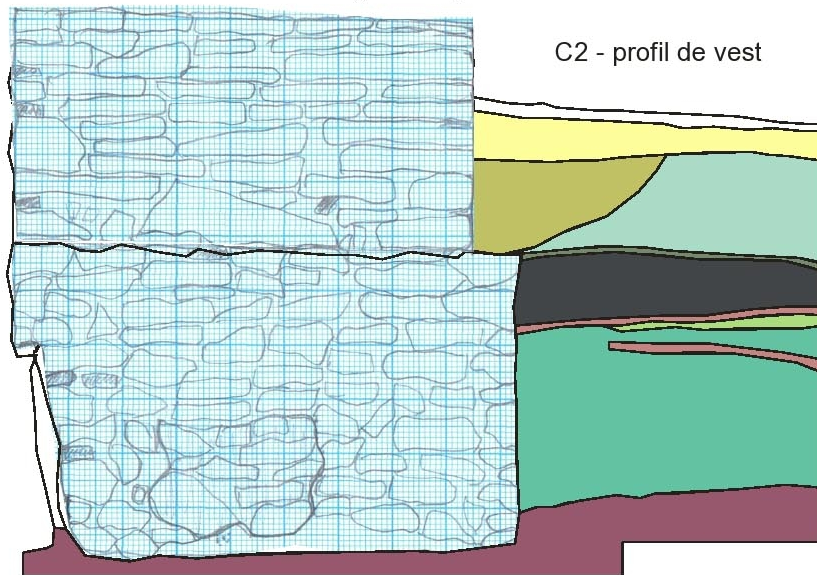
- strat vegetal
- strat cenușiu cu spărturi de cărămidă
- strat de moloz
- strat de moloz + cărămizi
- lentilă de tencuială
- strat galben cu fragmente de cărămidă
- lutiuală
- strat cenușiu lutos
- argilă prăfoasă (steril arheologic)

Fig. 6. C2 – profil stratigrafic de vest

Cercetarea acestei unități arheologice a pus în evidență fundația laturii de nord a bisericii și fundația unui contrafort adosat pe fundația bisericii. Fundația laturii de nord a bisericii are un decroș relativ îngust (cca. 0,10 m) la -0,74 m față de limita de jos a tencuielii și un al doilea decroș mai consistent (cca. 0,20 m) aflat la -1,20 m, în timp ce decroșul de fundație al contrafortului este la -0.96 m. Paramentul fundației și elevației laturii de nord a bisericii pune în evidență un gol de intrare (înzidit) cu un prag din piatră masivă de origine calcaroasă. Talpa fundației zidului de nord se află la -2,00 m față de limita de jos a tencuielii.

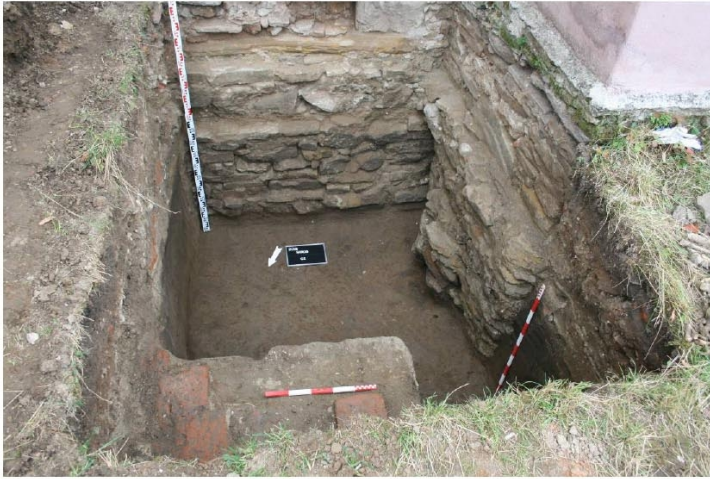
Fig. 6a. C2 – detaliu cu fragmentul de pavaj de cărămidă și fundațiile laturii de nord a navei și a contrafortului adosat

Pe profilul de est și pe o porțiune mică de pe latura de nord a C2 a fost descoperit un fragment de pavaj din cărămidă pătrată cu latura de 0,20 m, pavaj ce pare a fi în conexiune cu pragul golului înzidit și ale cărui urme au fost depistate pe toată suprafața C2. Pavajul este suprapus de un nivel consistent de moloz, ce sugerează o demolare masivă în această zonă a zidului bisericii.

1. În ceea ce privește planimetria bisericii se poate spune că aceasta a suferit modificări importante, după cum sugerează fragmentele de pavaj din cărămidă, ce inițial a fost pavaj de interior, el fiind actualmente situat în afara spațiului interior al construcției (vezi *C1* – profil de vest, *C2* – profil de est și *C2* – plan).

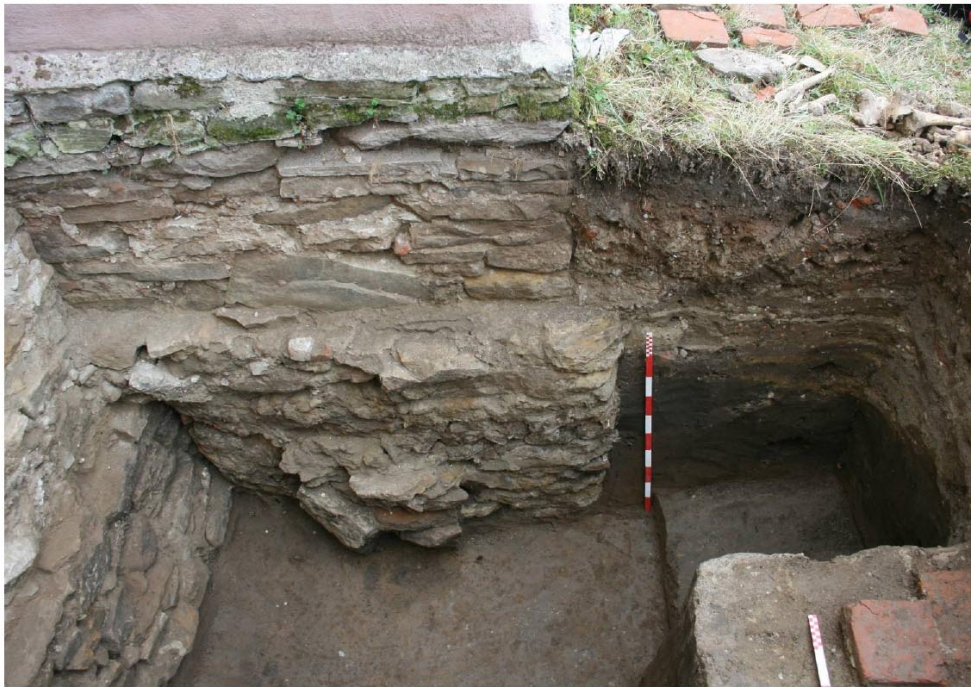
Fig. 6b. C2 – detaliu cu fundațiile laturii de nord a navei și a contrafortului adosat

În elevație zidul de nord al bisericii și cel a contrafortului se Țes, sugerând că a existat o refacere importantă la nivelul elevațiilor, ambele fiind realizate în aceeași etapă de construcție

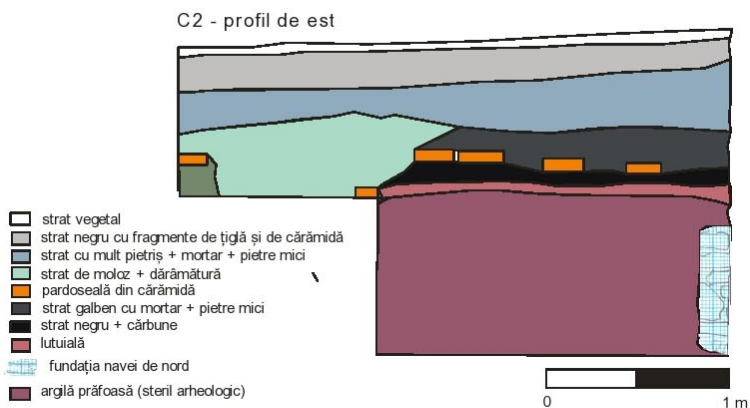
Fig. 7. C2 - profil stratigrafic de est

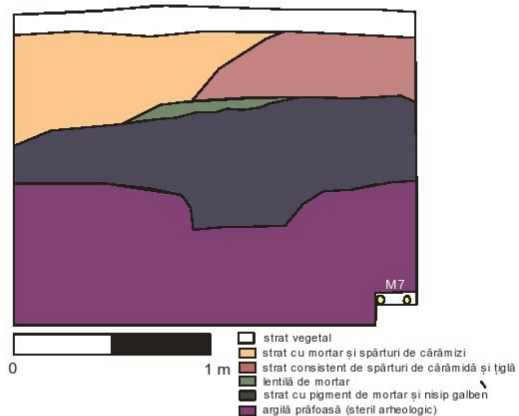
Fig. 9. C3 - profil stratigrafic de est

M5 – adult, orientat V-E, din zona sternului intră sub profilul de vest. Groapa este săpată în sol negru cu urme de cărbune și este suprapusă de un nivel ce conține moloz, cărămidă și pietricele. Fără inventar.

M6 – adult, orientat V-E, din zona genunchilor a fost deranjat de fundația contrafortului de colț al transeptului.

M7 – copil/adolescent, orientat V-E, din zona sternului intră sub profilul de est. A fost așezat cu partea dreaptă lipită de fundația sacristiei. Fără inventar.

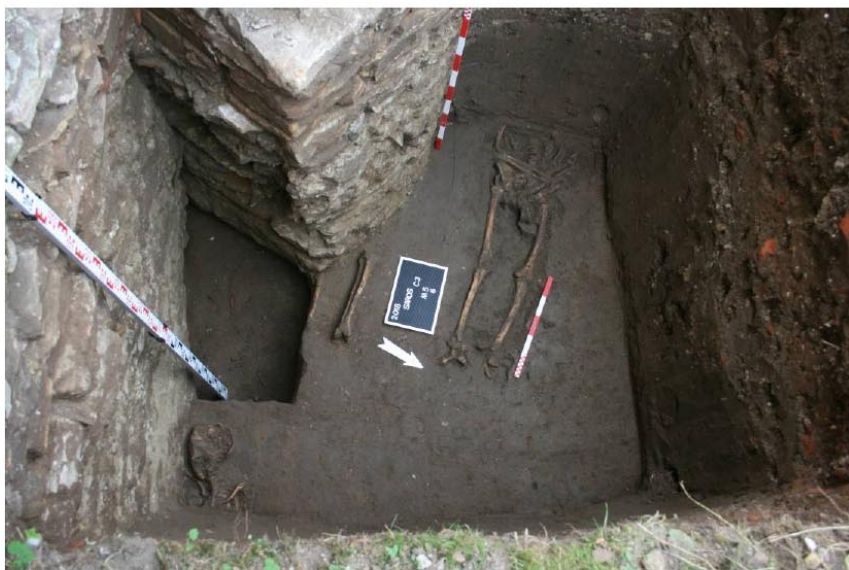
Fig 9a. C3 – detaliu cu M5-M7 și adosarea fundației sacristiei pe contrafortul transeptului

Contrafortul transeptului este realizat anterior construirii sacristiei, fundația acesteia fiind adosată pe fundația contrafortului.

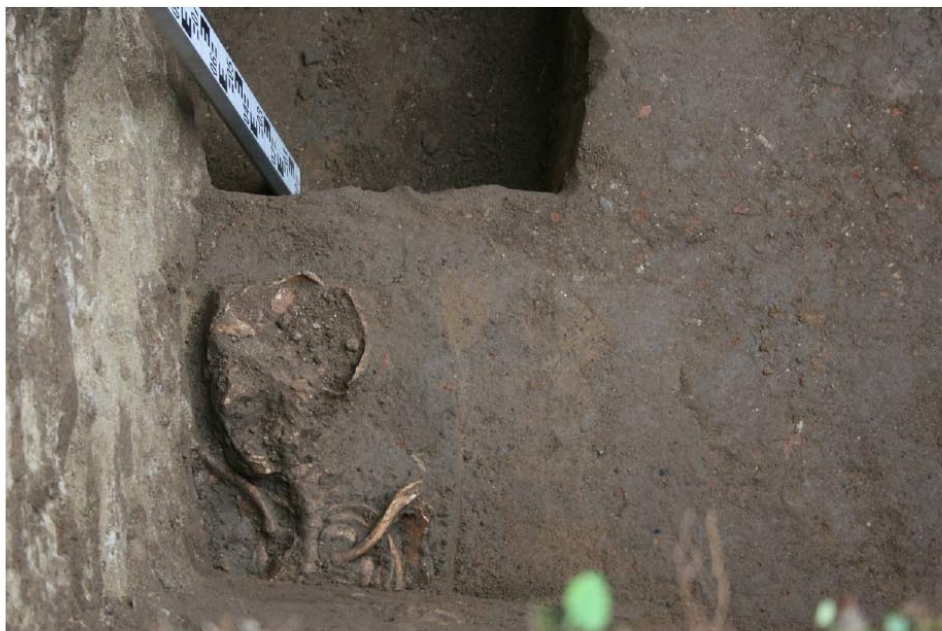
Fig 9b. C3 – detaliu cu M7

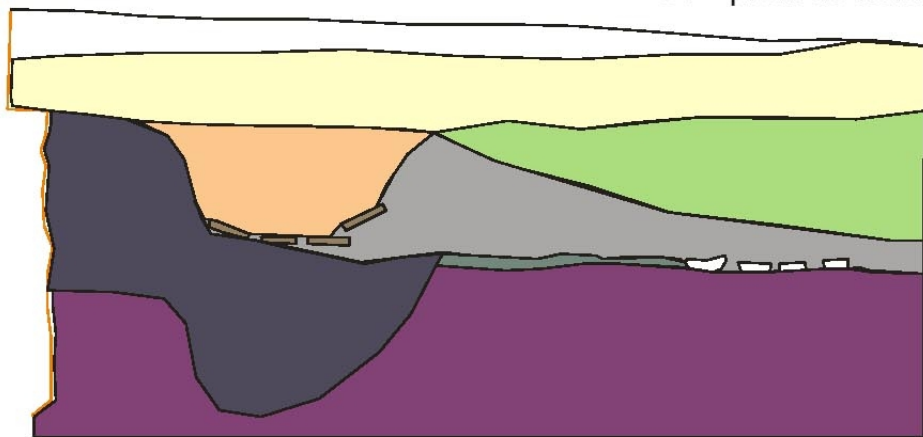
Fig. 11. C4 – profil stratigrafic de nord

Fundațiile absidei corului și contrafortului de sud-est al acesteia se Țes, fiind realizate în aceeași etapă de construcție. Elevațiile sunt mai înguste și realizate din alt tip de piatră și mortar, ceea ce sugerează o refacere importantă sau o stopare a construcției în faza de fundații. Decroșul de fundației este cca. 0,10 m la ambele structuri (absidă și contrafort) și se află la -0,52 m față de limita de jos a tencuielii.

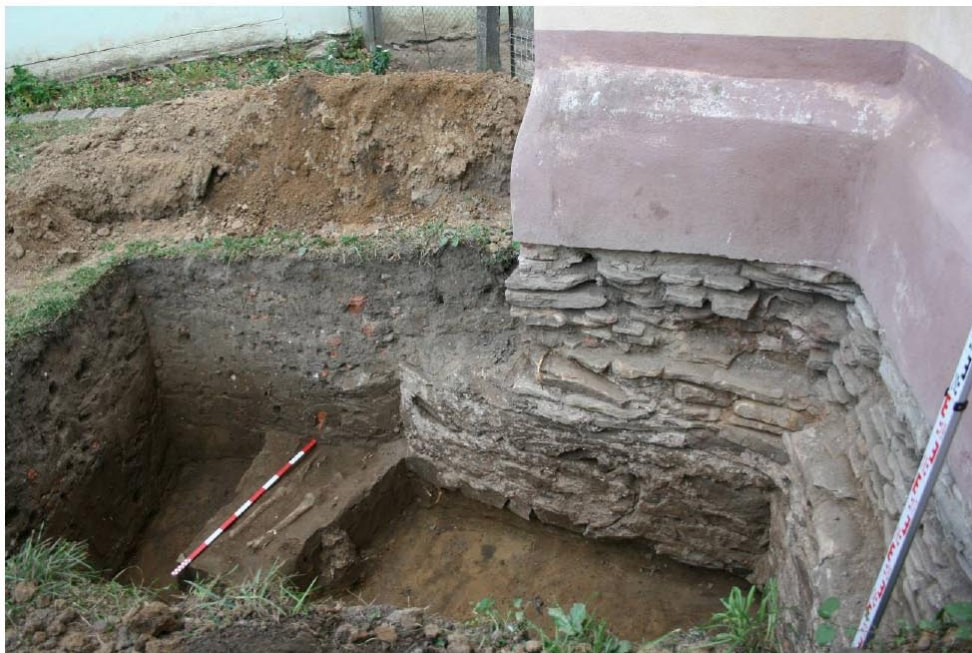
Fig. 11a. C4 - detaliu privind fundația contrafortului de sud-est al absidei

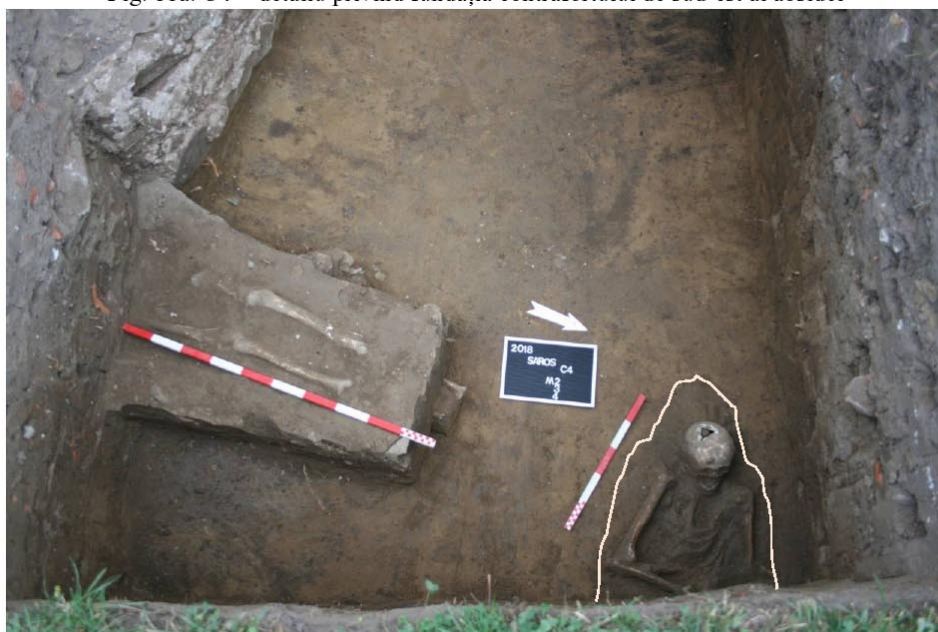
Fig. 11b. C4 - detaliu cu M2, M3 suprapus și cu M4

M2 – adult, orientat N-S, din zona superioară a femurelor intră sub profilul de sud. Fără inventar. Umplutura gropii este realizată din piatră și spărturi de cărămidă. Suprapune un al mormânt (*M3*).

M3 – orientat N-S, fiind vizibile de sub *M2* doar capetele tibiilor.

M4 - adult, orientat V-E, din zona sternului intră sub profilul de est. Groapa a fost săpată până în solul galben nisipos (argilă prăfoasă), iar conturul ei pare a sugera o formă antropomorfă.
